CONTART 2016. La Convención de la Edificación
20 - 22 de abril de 2016; Granada (Spain): Colegio Oficial de Aparejadores y
Arquitectos Técnicos de Granada. Consejo General de la Arquitectura Técnica
de España, p.183-191

EL HOSPITAL DE SAN JUAN DE DIOS: SISTEMAS CONSTRUCTIVOS

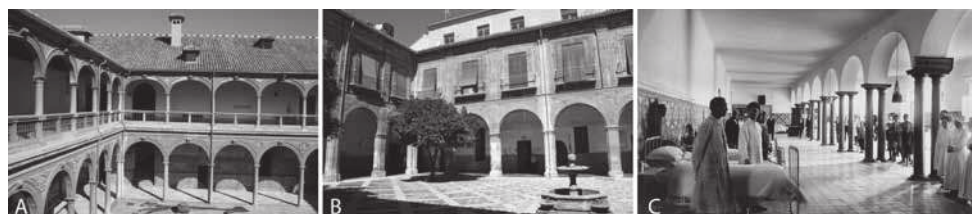
Figura 4. Tipos de arcos. A) de medio punto y de carpanel de tres centros de piedra (Foto: M.D. González); B) medio punto de ladrillo (Foto: M.D. González); C) de carpanel de tres centros de ladrillo (Foto: Archivo de la Diputación Provincial de Granada (ADPG)).

En el claustro primero “Figura 4A” se encuentran arcos construidos en piedra cuyas dovelas fueron talladas de manera que prescindiendo de los morteros de agarre tuvieran suficiente estabilidad por sí mismas [8]. Los tímpanos en este patio también son de piedra, como se puede apreciar en uno de los deterioros que han sufrido las arquerías en el interior de la galería, quedando vistas tras la caída del revestimiento. Se distinguen dos tipos de arcos: de medio punto, en la galería de planta baja y de carpanel de tres centros, en la galería de la planta primera. Ambos apoyados sobre columnas de orden toscano. En el claustro segundo “Figura 4B”, la construcción de los arcos de medio punto de ladrillo apoyan sobre pilares ochavados de piedra arenisca, actualmente muy deteriorada.

Otra estancia donde destaca la solución adoptada de arcada para aligerar el paramento es en la antigua sala de enfermería de San Rafael “Figura 4C”. La única que se mantiene con el diseño original y donde se almacenan los cuadros que decoraban el primer claustro, para su posible restauración. Estos arcos también se identifican del tipo carpanel y fabricados en ladrillo.

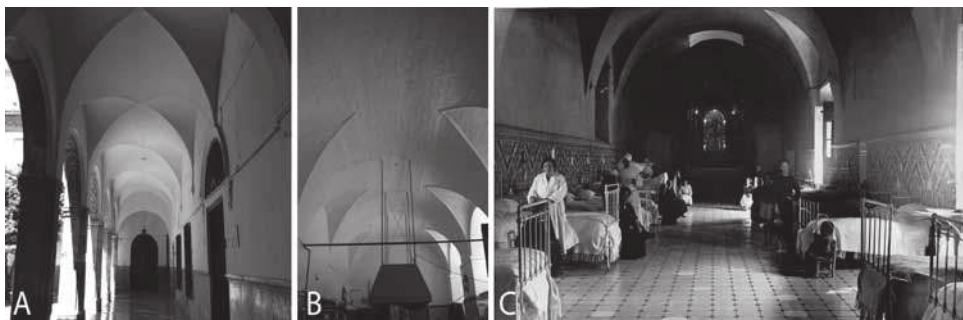
Figura 5. Tipos de bóvedas. A) de arista (Foto: M.D. González); B) de cañón con lunetos tabicada (Foto: M.D. González); C) de cañón con lunetos encamonada (Foto: ADPG).

Se han localizado tres tipos de bóvedas. Una de arista “Figura 5A” que cubre la galería del segundo patio y dos de cañón con lunetos: una tabicada en la actual lavandería “Figura 5B” y otra encamonada “Figura 5C” en las originales salas de enfermería, hoy desaparecidas. La bóveda de arista se obtiene del cruce de dos bóvedas de cañón que coinciden en un punto al tener sus arcos la misma altura. A diferencia de la bóveda de cañón con lunetos, en la que la bóveda principal es de mayor altura [8].

La diferencia fundamental en la construcción de estos tres tipos de bóvedas es que la bóveda encamonada no necesita de cimbras para su construcción, ya que se construiría una estructura de madera sujeta al forjado superior con la forma de la bóveda deseada, que después quedaría oculta aplicando un tratamiento de revestimiento continuo. Mientras que en la bóveda de arista el uso de cimbras es fundamental para la formación de los arcos y aristas de unión. En el caso de la bóveda encamonada de las salas de enfermería también se le abrió linternas en la cubierta [2], lo que hubo que tener previsto en la formación de la estructura de la bóveda.
